# LA FABRICATION ADDITIVE AU COEUR DU MOTEUR PROMETHEUS

Déborah FAUCON, Kakmol NONG

09.09.2025

## LA FABRICATION ADDITIVE L-PBF

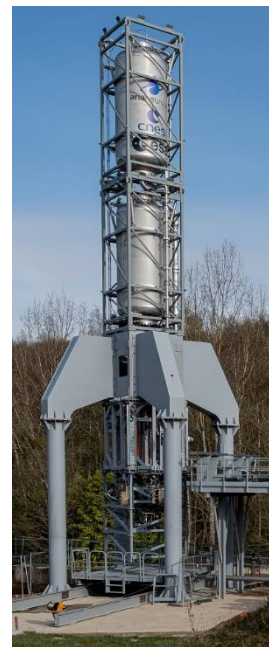
## THEMIS (moteur Prometheus)

Ultra low-cost en Fabrication Additive et réutilisable

~ 1000 kg FA /  
lanceur

~ 100 tonnes de poussée au décollage
